Erdélyi Magyar Restaurátor Füzetek 16

Erdélyi Magyar Restaurátor Füzetek 16
Revista Restauratorilor Maghiari din Transilvania 16

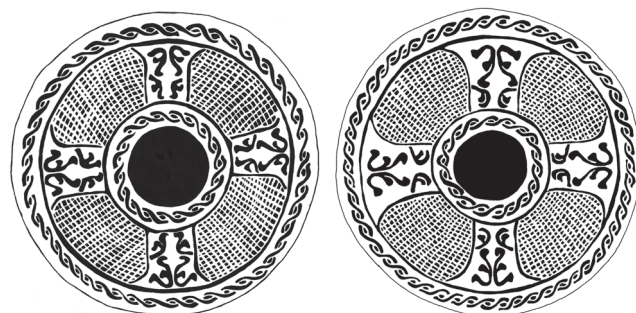
4. ábra. A korongokról készült rekonstrukciós rajz (a szerző rajza).

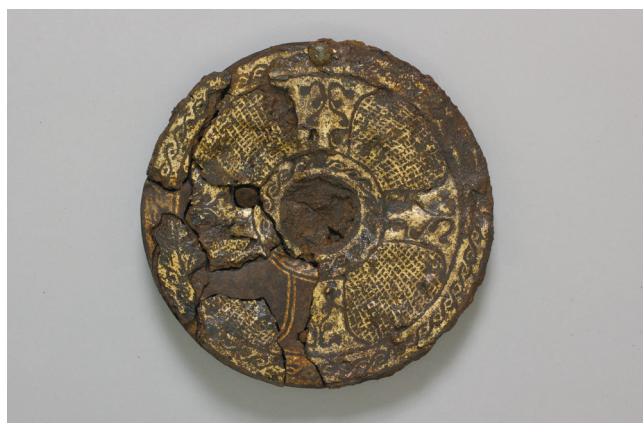
A szabadon maradó vasrészeket helyileg, ecsettel felhordott etanolban oldott csersavval⁵⁰ passziváltuk. A passziválástól kismértékben besötétedett vas kontrasztosabb hatást nyújt az aranyozással. Végül a töredékek párazáró védőbevonatot⁵¹ kaptak, mely réteg később túl csillogó-

19. kép. A restaurált korong (Nyíri Gábor felvétele).

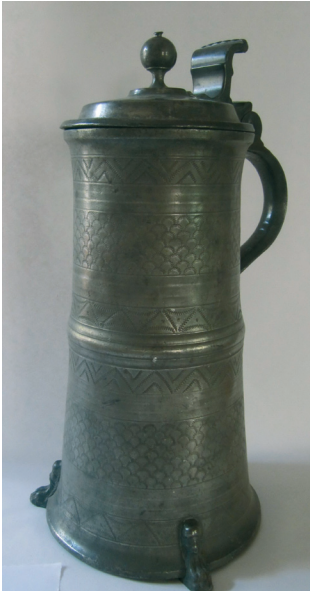
3. kép. Pikkelyes díszítésű ónkanna, Kolozsvár, 16. század első fele.

A 16. század első felében, Kolozsváron készült ónkanna (F. 4636 leltári szám, 3. kép) anyagvizsgálata a korábbi, forma és díszítés alapján történő datálás helyességét támasztja alá³¹, ugyanakkor rávilágít arra a tényre is, hogy a század első felében a kolozsvári óntöntők is az ólommal ötvözött ón, az ún. Prob Zinn³² legjobb minőségű ötvözetét használták, akárcsak a nürnbergi műhelyekben (1-2., 8. táblázat). Az ólommal ötvözött ón legjobb minőségénél a 15 rész ónhoz 1 rész ólmot kevertek. A kanna ötvözetének magas réztartalma szintén a nürnbergi ötvözetek irányába mutat.

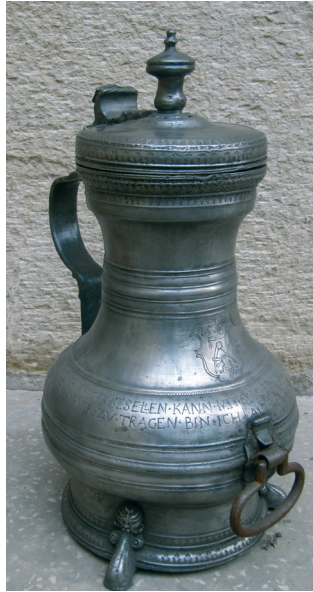
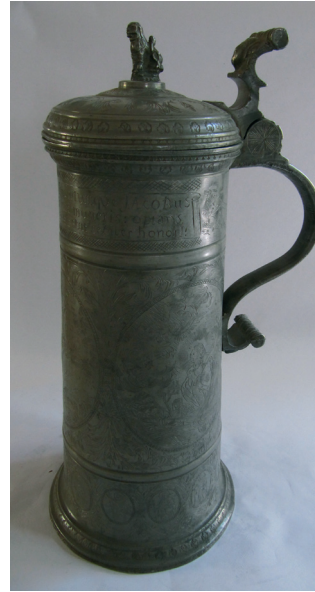
4. kép. A kádárok céhkannája, Kolozsvár, 1582.

5. kép. Ónkanna, Erdély, 16–17. század fordulója.

Annak ellenére, hogy az 1571-es országgyűlésen a nürnbergi próba átvételét határozták meg, ami azt jelentette, hogy a mesterek 10 rész ónhoz 1 rész ólmot keverhettek, az 1582-ben (F. 3151, 4. kép), illetve a 16–17. század fordulóján (F. 3111, 5. kép) készült ónkannák anyagvizsgálata azt bizonyítja, hogy ezt a gyakorlatban nem tartották be. A szabályozáshoz viszonyítva egy jóval gyengébb, magasabb ólomtartalmú (17 % körüli) ötvözetet használtak, ami a később elfogadott (1609, ismételt 1625), 6:1 arányú keveréknél is gyengébb volt (8. táblázat). A 16. század első feléhez viszonyítva az ötvözet réztartalma is jelentősen, az 1% fölötti értékről 0,4% alá csökkent. A 16. század utolsó harmadában meghonosított ötvözetet alkalmazták végig a 17. század folyamán. Az ötvözet minősége a 18. századtól, az ónedények népszerűségének csökkenésével tovább romlott, ami vélhetően azzal magyarázható, hogy a mesterek olcsó termékek

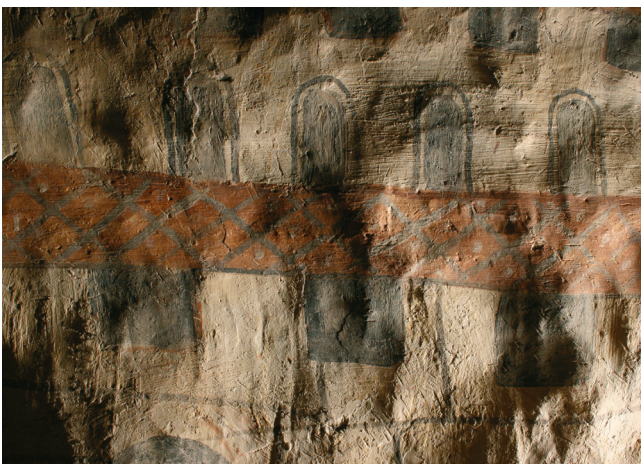
2. kép. Szent László legenda: a váradi vár, súrlófényben készült felvétel.

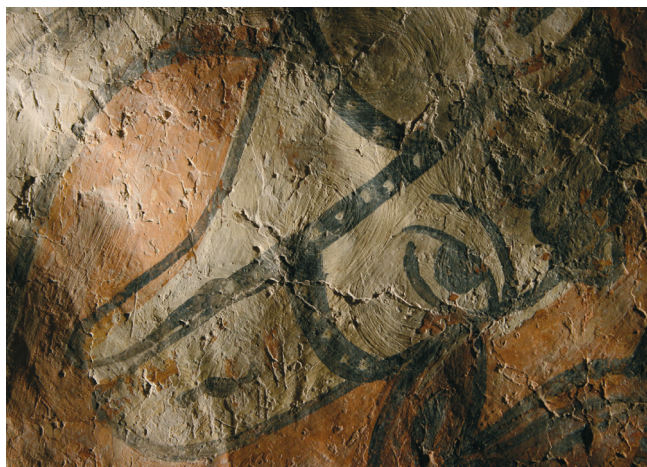
Erre kerültek feketével a körvonalak, végül pedig az orron és a homlokon a szemöldök felett, fehérrel a csúcscsücsfények. Ennek feltehetően az lehet az oka, hogy e jelenetnél a vörös háttérrel könnyebb volt elfedni világos okkeres fedőfestékekkel, mint fehérrel, ami alól átlátszott volna a vörös intenzív színe. A fehér csúcscsücsfények sokszor csak nagyon lazúrosan jelennek meg. A lovak testszínét körkörös szürke és fehér foltokból alakították ki. Az utolsó rétegek sok helyen lemez-szerűen leváltak a felületről pl. az arcok, kezek, vagy lovak részletei, ez arra enged következtetni, hogy megfestésükkor a vakolat eléggé száraz lehetett (5-8. kép).

8. kép. Szent László legenda: lófej, súrlófényben készült felvétel.

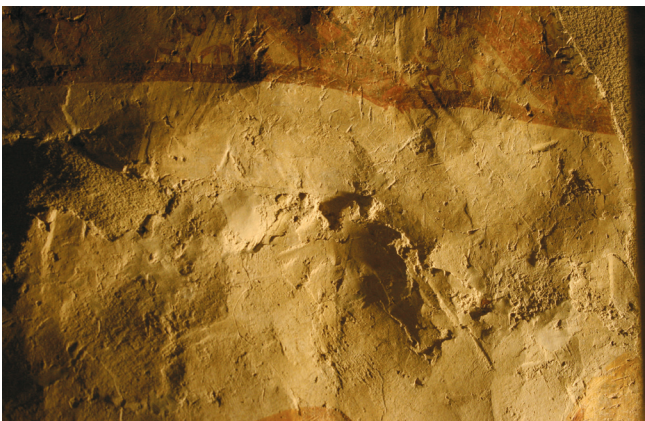
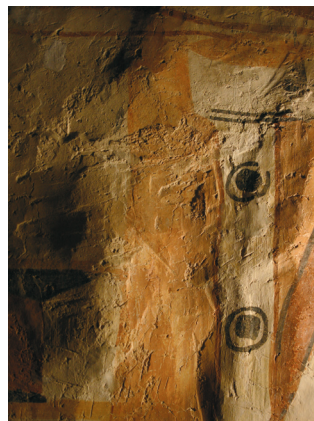
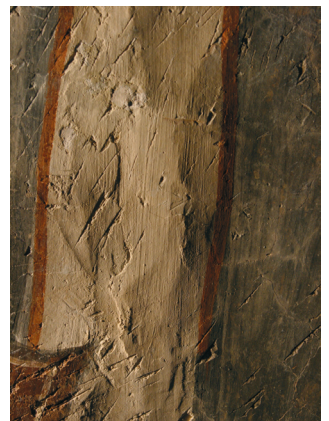
Súrlófényben jól kivehető a függőleges tagolás is (10–12. kép). Az első alkalommal 460 cm-t vakoltak fel és festettek meg, ez az első két jelenetet foglalja magába. A következő alkalommal 260 cm-t, ez szintén két jelenetet tartalmaz, majd egy nagyobb lélegzetvételű 500 cm-es rész következett, amibe hat jelenet tartozik, végezetül 240 cm-t, ebbe az utolsó két jelenet került.

10–12. kép. Antiochiai Szent Margit legendája: állványszint, súrlófényben készült felvétel.

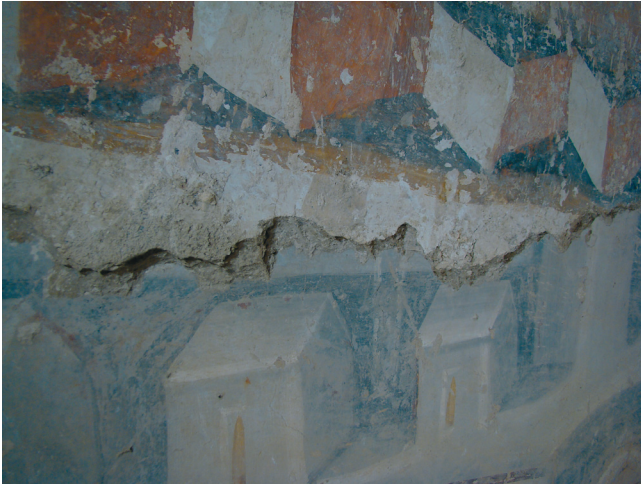
16. kép. Utolsó ítélet: indító jelenet: az alsó és a felső regiszter festett vakolatának találkozása.

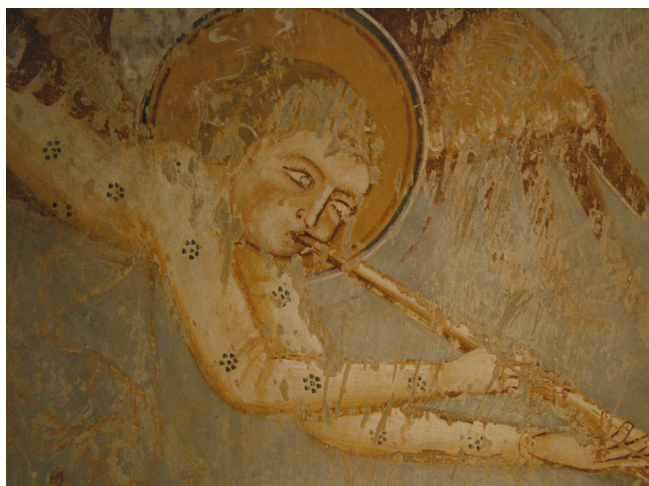
20. kép. Utolsó ítélet: harsonát fújó angyal. Retusálás előtti állapot.

A *Feltámadás* jelenetén szabad szemmel is jól megfigyelhető, hogy az angyalok kürtjeinek, valamint szárnyainak vonala, a vázlatához képest, máshova került. A trónoló Krisztus szájából kinyúló kardok vége is eredetileg magasabb volt.

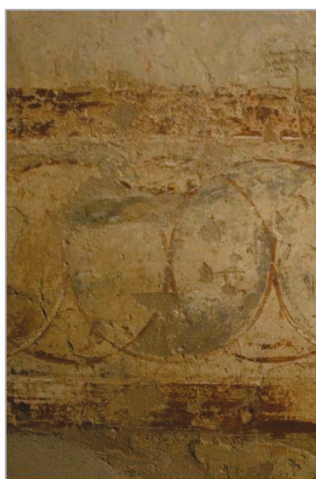
22. kép. Utolsó ítélet: a regiszter alsó, záró díszítősávja. Retusálás előtti állapot.

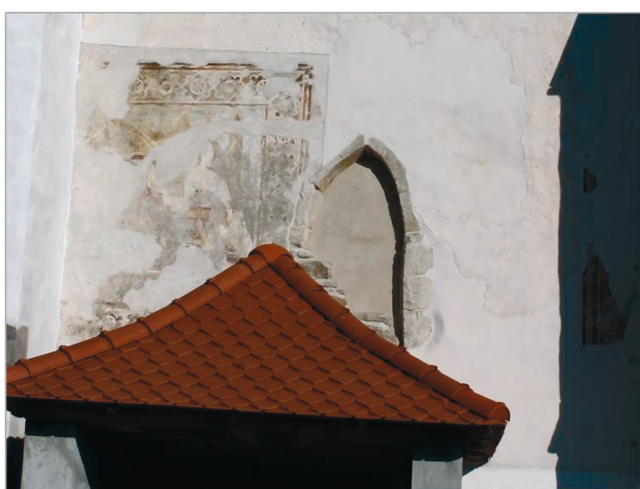
23. kép. A déli bejárat felett feltárt falkép-töredékek. (Mednyánszky Zsolt felvétele).

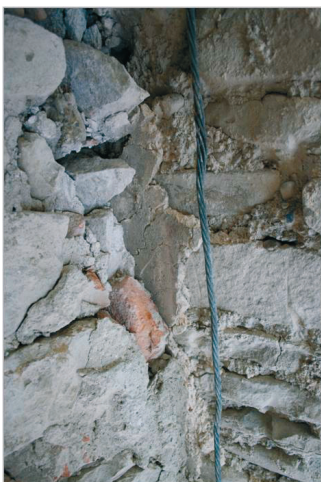
24. kép. A torony támpillérenek takarásában lévő falkép-töredék. (Kiss Lóránd felvétele).

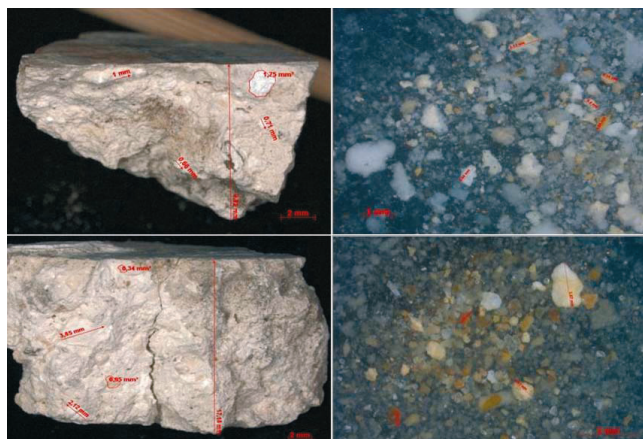
26. kép. A templomhajó felső regiszterének és a torony támpillérének takarásában talált falkép-darab vakolatából vett minták homokfrakciója. Sztereo-mikroszkópos felvételek.

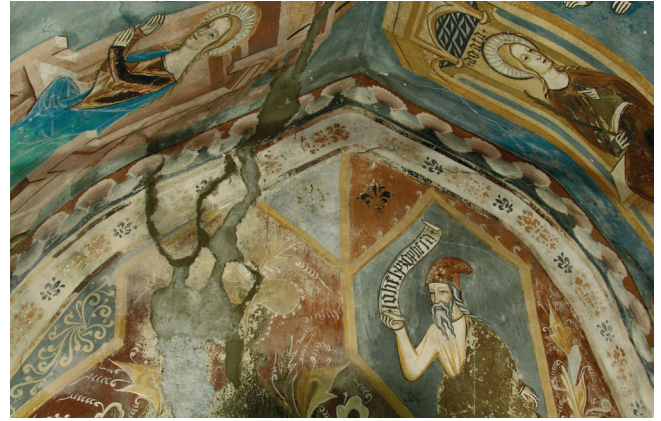
5. kép. Déli fal, felső zóna: normál felvétel.

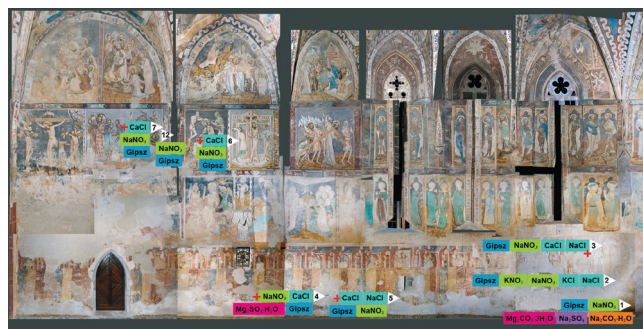
11. kép. A szentély kiterített képe. A függőleges falak sótérképe. A piros + azokat a részeket jelöli, ahol a mintákból kioldott sóoldat higroszkóposnak bizonyult. A térképen fel van tüntetve a vízdoldható sók előfordulása, eloszlása is. A falkép a déli fal (jobb oldal) alsó részén pusztult el teljesen, a keleti részen (közép) alul kisebb zónában, az északi falon (baloldal) alul kevésbé, de a sekrestye boltozatának vállrészénél – kb. 1–2,5 méter magasság között – az összegyűlt víz és sókár miatt nagy területen. G. Kovács G. felvétele.

lőszerek bejuttatását, ezért a sók kivonása ezeken a területeken lokálisan indokolt lehet. A falak teljes sótelenítése nem kivitelezhető, különösen, ha a sók egy része az építőanyagokkal került a falzatba. Erre a falazó- és építőanyagok további vizsgálata adhat választ. A falzatban lévő sók miatt nem javasolt olyan konzerváló anyag használata, mely filmképző lehet. A konzerválószer kiválasztásánál figyelembe kell venni továbbá, hogy ne befolyásolja se a vakolat kapilláraktivitását, se a vízgőz-átjárhatóságát.

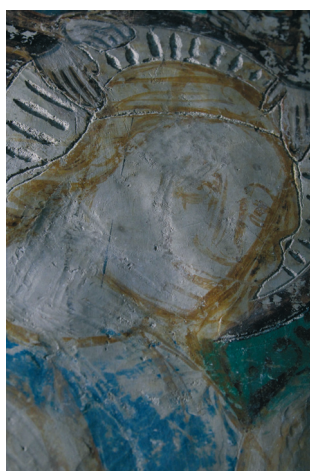
17. kép. Déli fal, Mária koronázása jelenet. Jól látszik a vakolat besimításához használt eszközök nyoma, a vastagabb bekarcolások, és a karcnyomok kitördelt szélé.

A vékonyabb festővakolatba előkarcolták a fő kompozíciós elemeket (16. kép). Vonalzóval, vékony vonallal a kereteket és az architektúrális részeket; körzővel a glóriákat, de sok esetben mind a figurális ábrázolásokat, mind a glóriák díszítő karcait vastagabb vonallal készítették (17. kép). Több helyen látszik a kompozíció módosítása (18. kép), a helyszínen történt változtatásokra utal az is, hogy a karcok vonalához a kifestés nem mindig igazodik. Előfordul olyan bekarcolt osztás egy-egy képmezőn belül is, amit teljesen lefestettek, nem használtak fel a falkép festésekor. A bekarcolás sokszor a már majdnem megszilárdult, száraz vakolatba készült, erre lehet következtetni abból, hogy a szemcsék kiszakadtak a behúzáskor (17. kép).

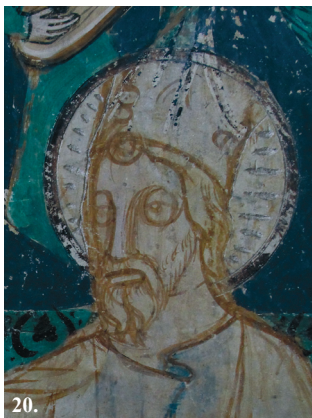
20. kép. Déli fal: a Mária koronázása jelenet részlete. Az okkeres alárajz szépen megmaradt, a kifestés teljesen lekopott.

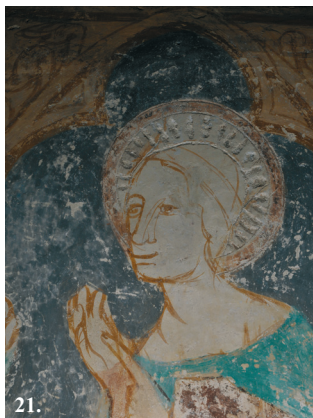
21.

A képfelületeken okkeres-narancsos színű alárajzzal kezdték a kompozíciókat, néhol sötétebb színű is előfordul, pl. a boltozat „Angyali üdvözlés” galambja esetében. Majd a hátterek nagyobb területeinek aláfestése következett, a nagy azurit felületeknél sötét, szürkés-fekete színnel. Az alárajz és az aláfestett színek a vakolattal freskósan kötöttek meg, a lepusztult festett réteg alatt szinte csak ezek maradtak meg, főleg a déli fal középszakasgán (21. kép). Az alárajz-

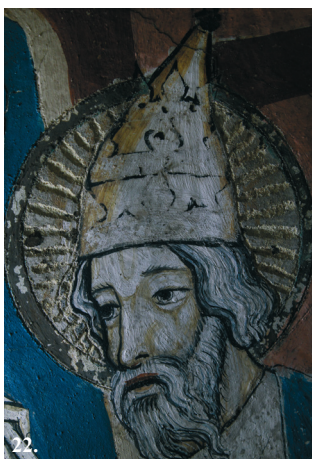
22. kép. A boltozaton lévő evangélista fej. Az arcokat általában sárgás színnel árnyékolva festették meg, erős fekete kontúrokat alkalmazva.

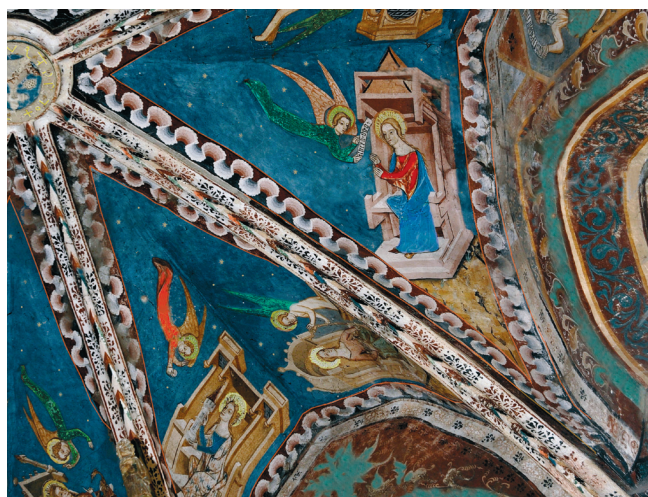
96. kép. Digitálisan színrekonstrukció, részlet.

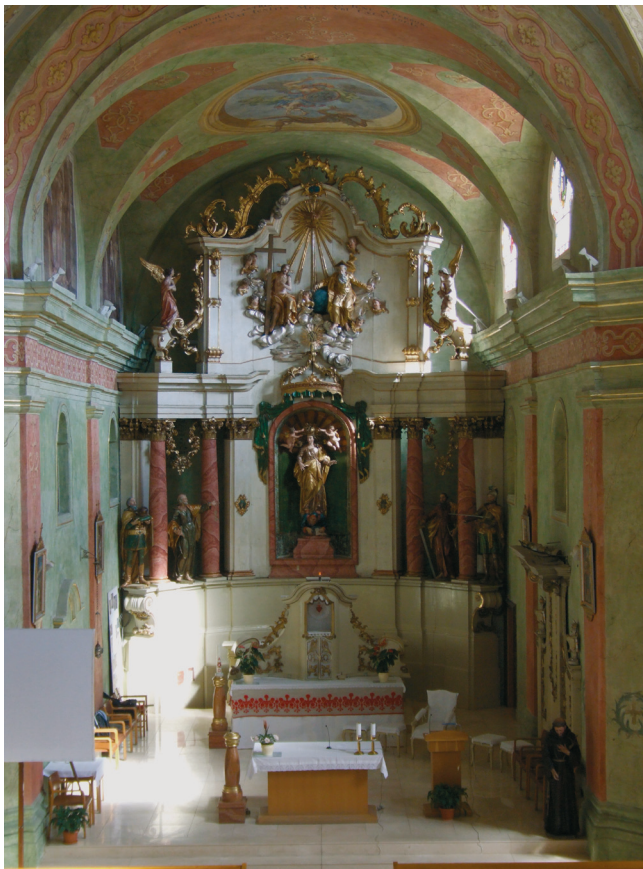
2. kép. A főoltár a központi és oromzati rész helyreállítását követően.

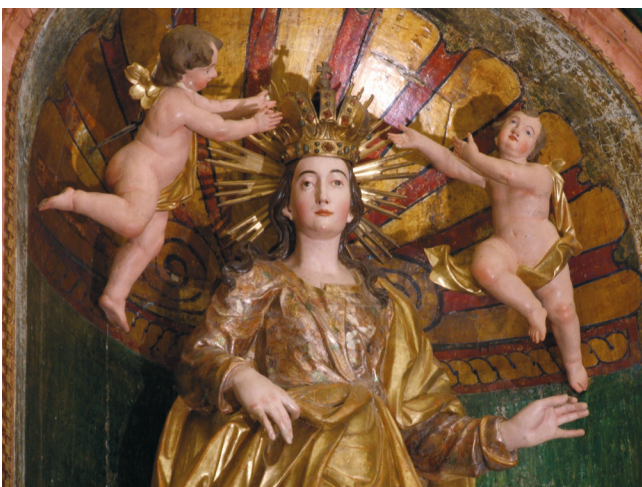
16. kép. Részlet a Mária-szoborról és környezetéről a restaurálás után. A retusált felület aránya 1% alatt van.

kiemelésre kerültek. A legnagyobb feladatot a feltárási munkálatok jelentették, melyeket részben mechanikusan, másrészt vegyszeres úton végeztünk. A fertőtlenítési folyamatot követően szerkezeti megerősítés és kisebb plasztikai kiegészítések elvégzése következett. Tekintettel arra, hogy az oltár felépítésben, díszítésben és – nem utolsósorban – festésben igencsak jól és nagymértékben megőrizte a 18. századi állapotot, sok kiegészítésre, retusra nem volt szükség (15-16. kép).

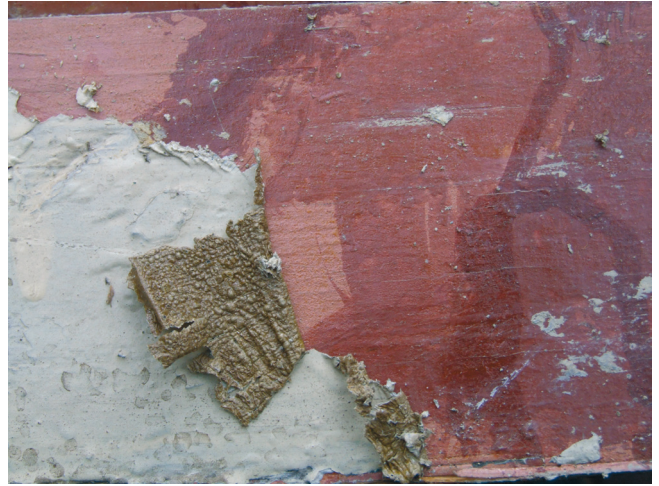
17. kép. A Mária-szobor piros márványozással díszített talpazata. Mechanikus feltárás hő-légfúvóval. A meglágyult felső rétegek az eredeti rétegre felhordott bevonat szintjén szépen elválnak.

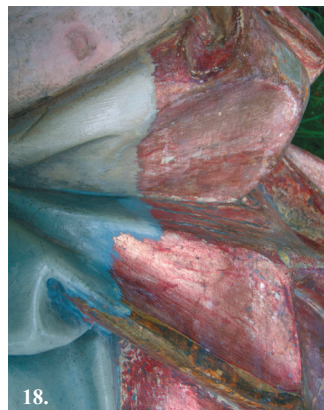
18. kép. Ezüstre felhordott vörös lazúr. Az oromzat térdeplő angyalának köntöse a feltárás folyamatában.

kat polírozták, majd színes lazúrokkal borították (18-20. kép). A pigmentekben vagy színezékekben szegény, áttetsző bevonat vagy lakkréteg a felületnek nemesebb, fém-

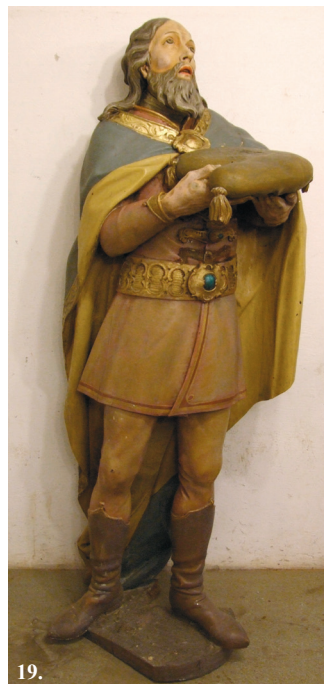
19. kép. Szent István alakja a restaurálás előtt.

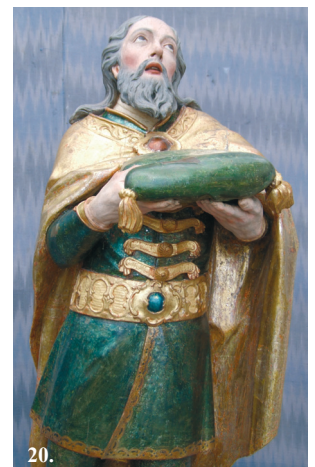
20. kép. Részlet Szent István alakjáról a restaurálást követően. A palást belső oldalát ezüstre felhordott sárga lazúr díszíti, a párnán és a kabáton két különböző zöld lazúr maradt fenn, a palást csatjának ékköve vörös, az övcsat ékköve kék lazúrszínekben pompázik.

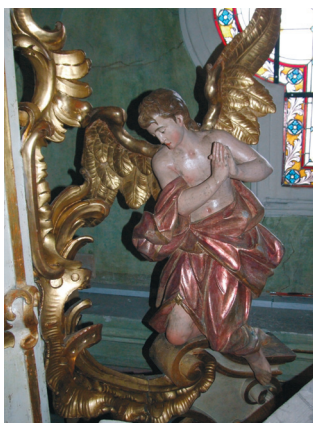
21. kép. Az oromzat térdeplő angyalalakjának vörös lazúrral, gazdag árnyalatokkal megfestett köntöse. Helyreállítás utáni állapot.

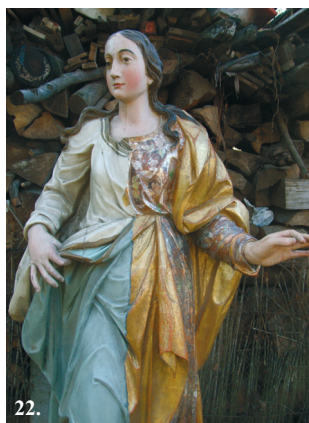
22. kép. Részlet a Mária-szoborról félig feltárt állapotban.

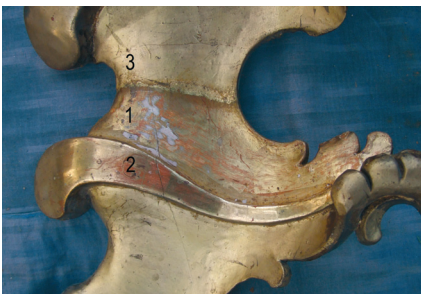
26. kép. Egy faragvány részlete. 1. sérült eredeti fényarany felület. 2. Az 1898-as átfestésnek tulajdonított fényarany réteg. 3. háromrétegű matt arany és bronzporos átfestés.

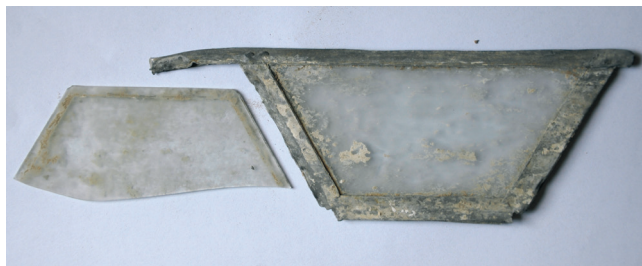
6. kép. A templom egyik ablakának tanúdarabja az építési törmelék-ből.

A temesvári ablakok megmentése valóban sikertörténet, de ne felejtjük el – ezek az ablakok ismert alkotóiék és vitathatatlan esztétikai értékeik miatt nemzetközileg mindig is számon tartott, jegyzett műtárgyak voltak. E tanulmány azonban nem ezekkel foglalkozik, hanem a vidéki települések templomaiban évszázadok óta szerényen és ismeretlenül rejtőzködő egyszerű, geometrikus mintázatú ablakok megőrzésének fontosságára szeretnénk felhívni a figyelmet, mivel ezek naponként tűnnek el látókörünk-ből. Néhány éve méhsejt alosztású ablakok pusztulásának voltunk a szemtanúi az egyik ismert székely erődtemplom felújítása kapcsán. Az építkezés végén a lomtalanításnál a templom ablaknyílásaiból korábban sérülés miatt kiemelt és addig raktározott eredeti ablaktáblák – valószínűleg munkások által, figyelmetlenség folytán – a bontási törmelékbe kerültek. Belőlük mára feltehetően már csak az a tanúdarab – fémsín és üvegelemek – maradt meg, amit az egyik kilógó ablakszárnyból a szerző leválasztott (6. kép).

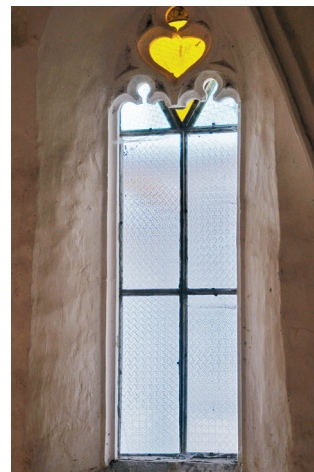
7. kép. Az eredeti méhsejt mintázatú ablakok helyett ma silány ornament üveglapok vannak.

ablaktáblák az 1419-es dátumhoz köthető pompás Szent László freskósorozat környezetében maradtak fenn, egészen a közelmúltig. A templom kőkeretes gótikus ablaknyílásaiban most oda nem illő, osztatlan felületű szintelen és élénksárga ornament üveglapok vannak (7. kép).

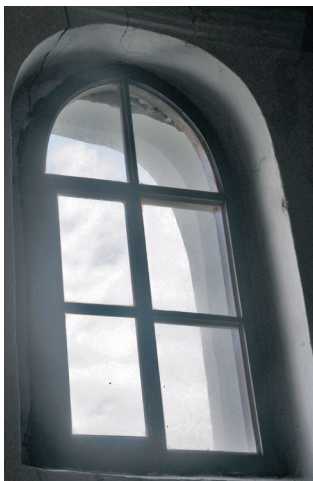
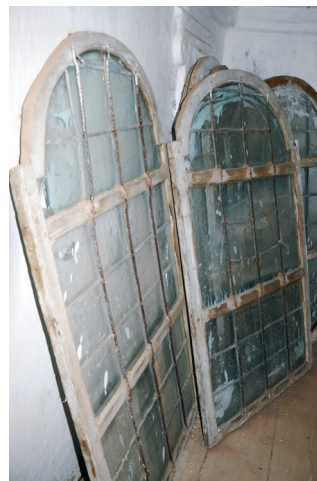
8-9. kép. Fakeretes ablak a székydályai templomhajóban, és a karzaton tárolt négy ólomzással készült fakeretes ablak.

tosak (9. kép). Az ablakszárnyak jellegzetessége az íves végződés derékszögű elfordítása – a függőleges szárak a keret vastagsági méretével megnövelten folytatódnak tovább. A keret fa részeit facsapokkal rögzítették egymáshoz (10. kép). Az ablakmezőket a keret két vízszintes osztása három részre tagolja. Az alosztásokat azonos méretű üvegnégyzetekből állították össze. Egy nagyméretű ablaktábla 34 üvegelemből áll. Az igen vékony, kb. 2 mm falvastagságú üveglemezeket alacsony gerincmagasságú, de széles ólomsínekkel fogták keretbe, melyek a tartóságot szolgálták. Ezekre függőleges irányban egy szálból kovácsolt szélvasakat fogattak (11. kép). Ellapított átlukasztott végeiket a fakeret alsó-felső részéhez és a vízszintes osztásokhoz is kovácsolással készített szögekkel

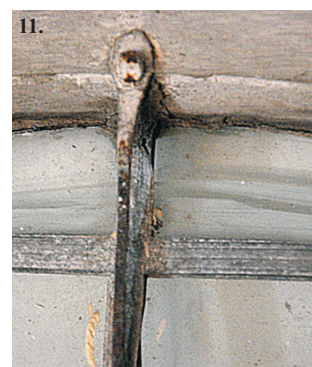
11. kép. A szélvasakat az ólomsínek elé helyezve a kerethez szegelték.

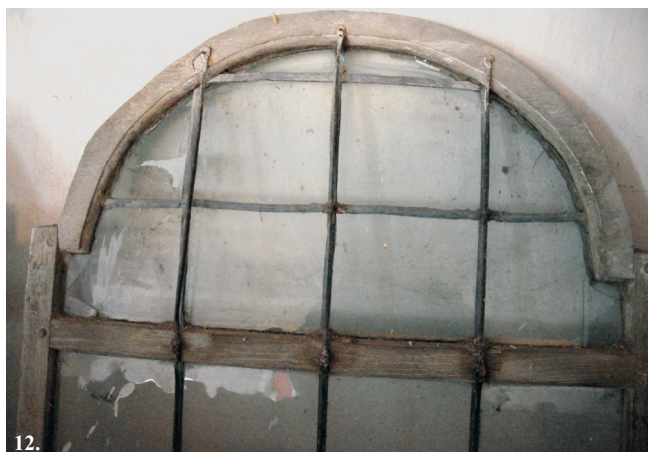
erősítették. Így biztosították a mezők statikai életképességét, a vetemedések elkerülését. Az ablakkeretekkel feltehetően azonos korú huzalos és buborékos üvegelemek meglepően jó állapotban vannak – a mérhetetlen szennyeződést leszámítva – csak néhány hiány vagy törés fordul elő. A kovácsoltvas tartozékok alig korrodáltak, a vastag, keményfából készült keretek nem vetemedtek (12. kép).

Érdeemes lenne megfontolni, hogyan lehetne ezeket az ablakszárnyakat az eredeti fém alkatrészek megtartásával hitelesen restaurálva, védőüveggel szendvicspanel-szerűen összeépítve visszahelyezni az eredeti ablaknyílásokba. Ez igazi áttörés lehetne – erősítve a székelydályai templom iparművészeti, technikatörténeti értékeit. Vizsgálatokkal, összehasonlító elemzésekkel, életkoruk meghatározása pontos adatokkal szolgálhat a templom műemléki, művészettörténeti, technikatörténeti kutatásában. Az egyszerű ablakok beszédes tanúi a templom építéstörténetének, megtartásuk követendő jó példa lehetne más vidékek történeti üveglablakainak visszahelyezésére és megmentésére.

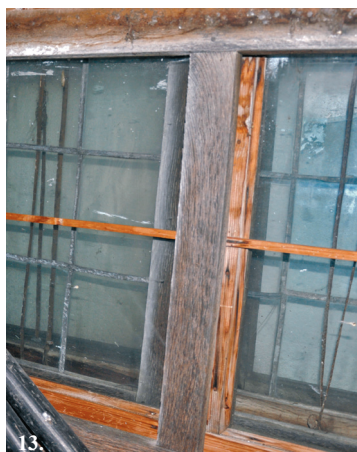
12. kép. Egy ablak felső harmada.

13. kép. A többféle fából készült keretek különböző módon károsodtak.

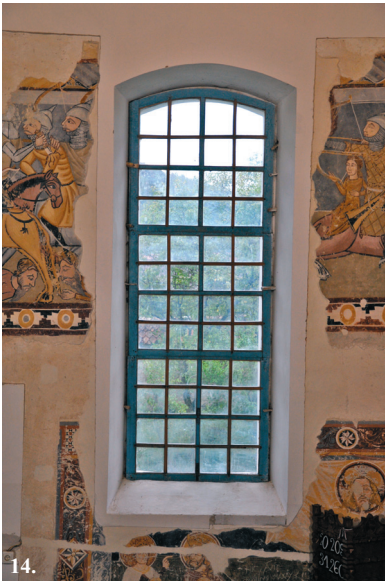
14. kép. Az északi falba vágott hatalmas ablak.

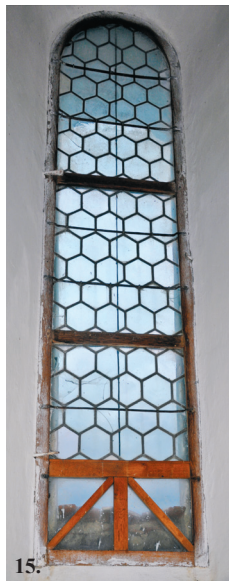
15. kép. A déli oldal egyik karzatablaka.

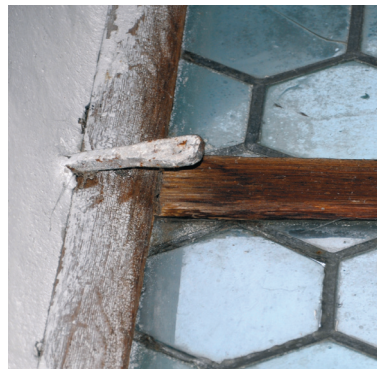
16. kép.

A falzatba rögzített fémkampók tartják a kereteket.

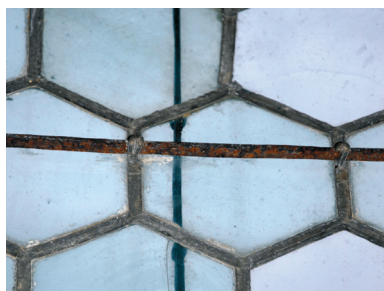
18. kép. Külső és belső oldali merevítések.

Ezek ellapított végeit szögeléssel rögzítették a fakerethez, és az üveg felületén az ólomsínéhez vékony ólomszalagokkal fogatták fel (17. kép). Az üvegmezőket a keretbe a külső oldalról építették be, de a keretet a vakolat részben, vagy egészében elfedi. Az ablakok külső oldali merevítésére középen egy függőlegesen felfogatott gömbvas szolgál (18. kép).

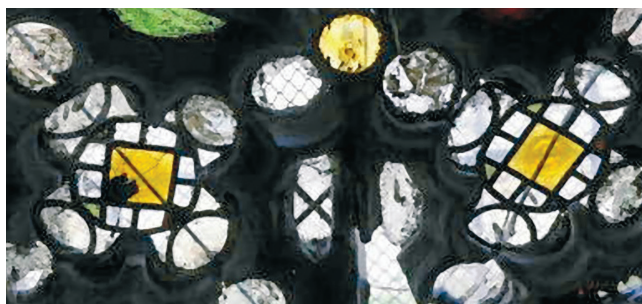
19. kép. Geometrikus elemek kombinációja, restaurálás előtti állapot.

egykori méreteket.¹⁰ A mérműves ablakmaradványoknál bizonyos hasonlóságokat találunk Közép- és Nyugat-Európában a késő románkori, korai gótikus ablakok motívumkincsével a régészeti leletek alapján (19. kép).

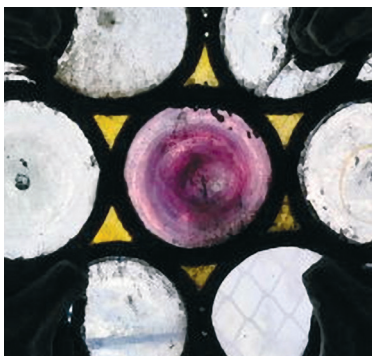
20. kép.
Középlelem mangánnal
színezve, restaurálás előtti
állapot.

A régiség mellett szólnak a színezett üvegek véletlenszerű átmenetei – például egy középső elem mangánal olvasztott lila árnyalatánál, valamint a sárga elemeknél a huzalosság és egyenetlenség. Ezek a technikai tökéletlenségek a színes üveglablakok festőiségét adták a történelmi időkben. Az üveglasztás egyszerűségére utalnak a légbuborékok és az egyenetlen felületi kidolgozás. Felületi festést, kontúrozást vagy árnyalást nem alkalmaztak. A kezdetleges üveglasztás és a gyakorlatlan kidolgozás erdei üvegcsűrben készített üvegekre utal, amely a közelben is működhetett.¹¹ Az üveglasztáshoz jó minőségű homokot használtak, a szintelen üvegek tiszták, kristályszerűen csillogók – egyetlen üvegdarabon sem tapasztalható az elüvegtelenedés károsító folyamatai. A templom ablakai sok évszázadot átvészelték. A templomhajó északi falának több periódusból álló hatalmas felületű középkori freskóciklusa, a templom méretei, a festés igényessége egykori tehető egyházi közösséget feltételez. A falképek feltárásával és restaurálásával egyidőben az ablakok helyreállítása is megtörtént. A szászvárfalvi templom freskóciklusai és hasonló korú ablakainak felbukkanása mutatja milyen hatalmas, lappangó értékek vannak a térségben és egész Erdélyben. A történelem viharai, a szegénység és az információhiány elfedte a múlt kincseit.

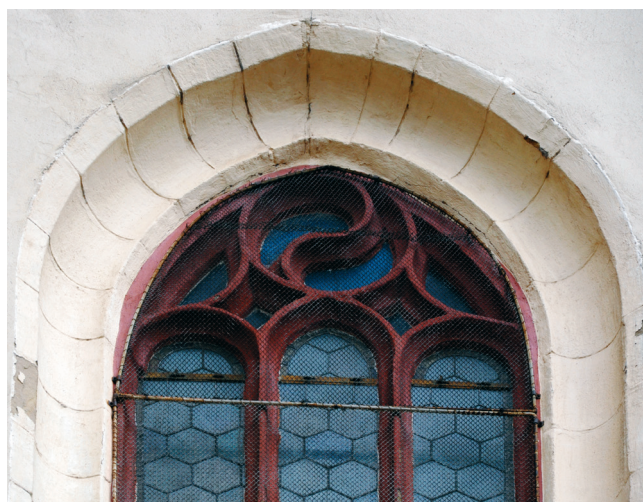
21. kép. Felvidéki gótikus templom mérműves ablaka régi, méhsejt mintázatú üveggel.

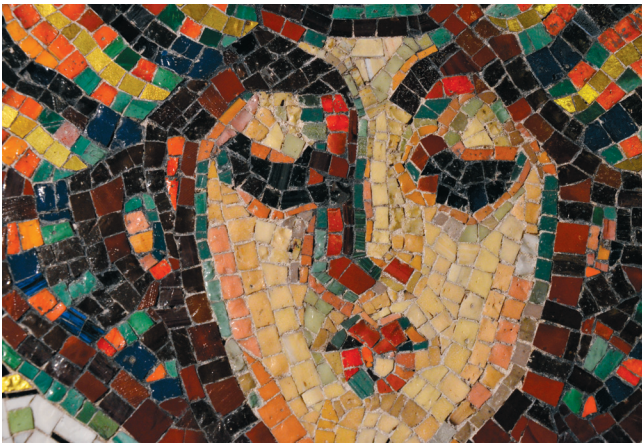
3. kép. Zsellér Imre szabad színhasználata és rakásmódja a szegedi dóm apszismozaikján, Márton Ferenc terve nyomán.

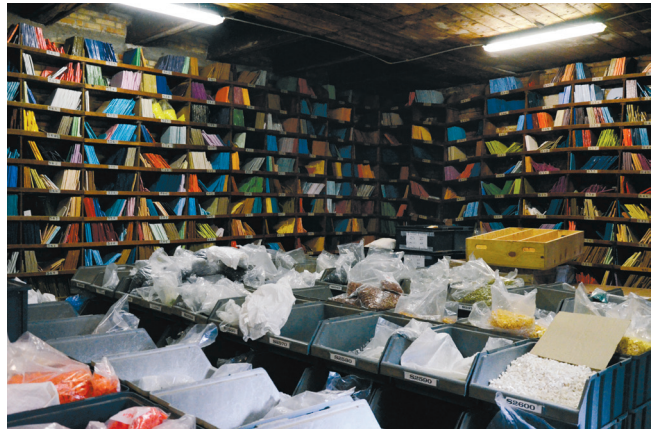
6. kép. A velencei Orsoni mozaiküveg gyártó manufaktúra „színlépcsőtára”.

A mozaiküveg készítése során a fénoxidokkal, fémsókkal színezett üvegpasztát a kemencéből kivéve kiöntik. *Smalti*-ről akkor beszélünk, ha az alapanyagot kb. 1 cm vastagságúra öntik, a kihülés és megszilárdulás után pedig olyan módon szabják fel, hogy a hasított felületek alkotják majd a kép felületét. Ha a vékonyabbra (általában 4-6 mm) öntött üvegpasztát úgy alakítják, hogy az öntött felület alkossa a mozaikot, akkor lepénynek (*piastra*) nevezzük. A smaltit és a piastra-ból kialakított tesseraikat legtöbbször keverve használták a művészek, ahogy a szegedi példák esetében is.

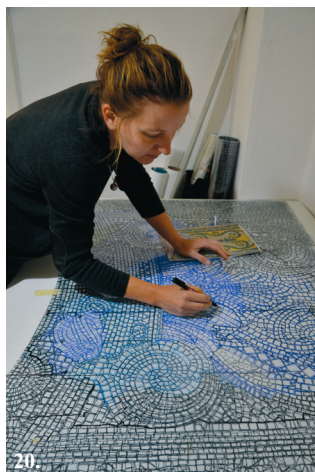
20. kép. A mozaik hiányzó részletei környezetének dokumentálására a helyszínen, a hiányok megrajzolására a műteremben került sor. A rekonstrukcióhoz szükséges 1:1-es méretű karton egyben ideiglenes hordozóként is szolgált. Dohárszky Béla felvétele.

A rekonstrukcióhoz és a pótlásokhoz szükséges színek mennyiségének felmérése után megindítottuk a mozaik-üvegek beszerzését. Lezajlott a pontos rajzi rekonstrukció (karton) elkészítése (20. kép), az archív felvételekkel történt összevetés nyomán, 1:1-es méretben. 2015 nyarán került sor a megrendelt szükséges színes üveg és arany mozaik alapanyagok méretre alakítására. Majd a mozaik-rekonstrukció műtermi elkészítése következett (21-22. kép), valamint a leválasztott eredeti részletek tisztítása és előkészítése a visszaépítéshez. A mozaikrekonstrukció indirekt rakással készült, ideiglenes hordozóra (PVC fólia, géz, PVAc diszperzió és metil-cellulóz 1:3 arányú keverékével). A munka során igazodási pontként nagy segítséget jelentettek a leválasztott eredeti mozaikrészletek (23. kép).

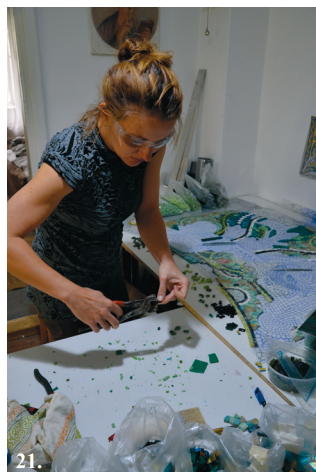
21. kép. A mozaikhoz használt üvegyanyagok kívánt méretre és formára alakítása üvegvágó, csípőfogó és vizes csiszológép segítségével. Dohárszky Béla felvétele.

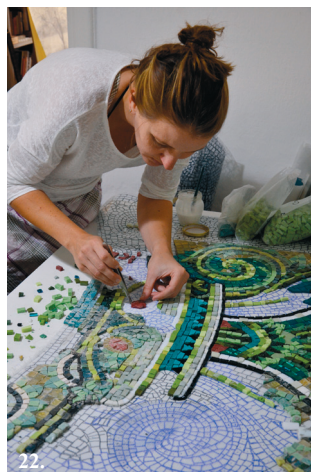
22. kép. A hiányzó részletek rekonstrukciójának készítése indirekt módszerrel (hátoldal). Dohárszky Béla felvétele.

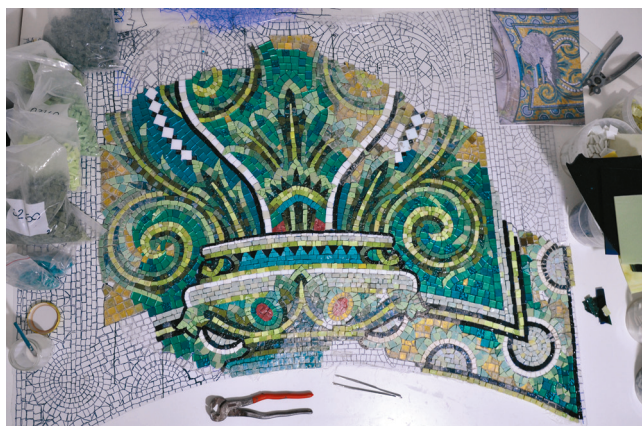
23. kép. A nagyobb (B) hiányzó részlet rekonstrukciója a műteremben az eredeti leválasztott részletekkel (hátoldal).

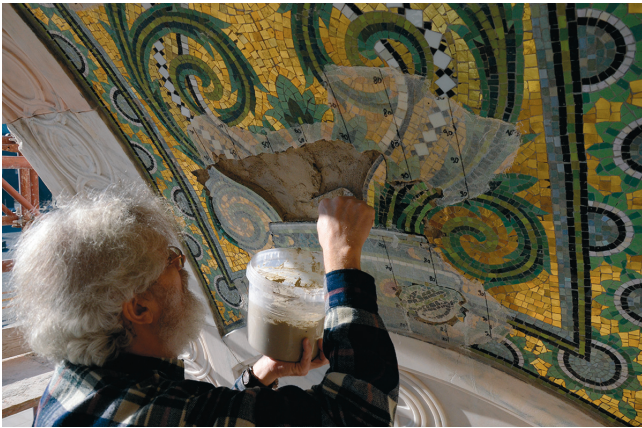
24. kép. A mozaik rekonstrukció kisebb részletekre felszabva történő beépítése. A képen Bóna István.

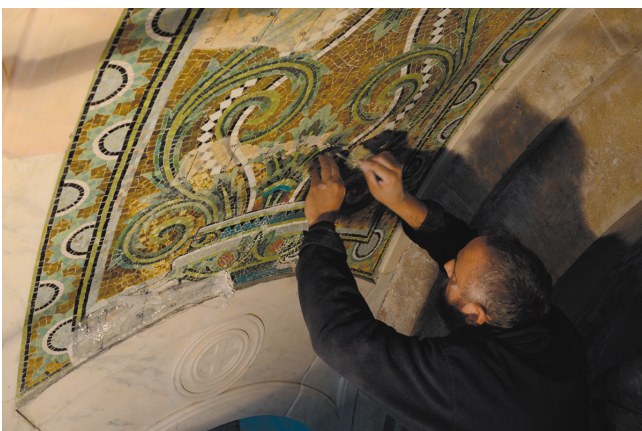
25. kép. A rekonstrukció beépítése után az illesztések összedolgozása direkt rakással. A képen Balázs Miklós Ernő.

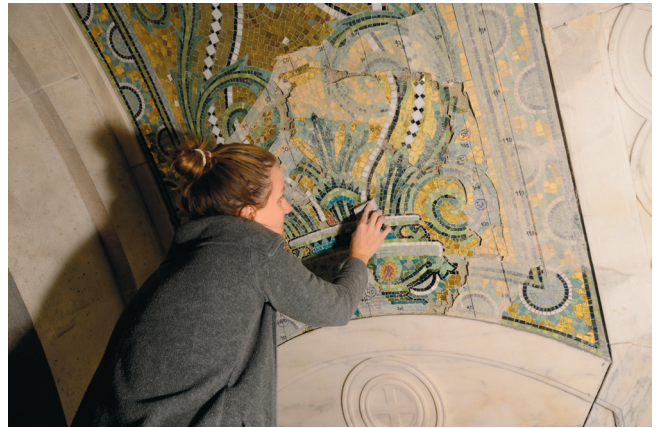
26. kép. A rekonstruált és az eredeti részletek „összevarrása”. Bóna István felvétele.

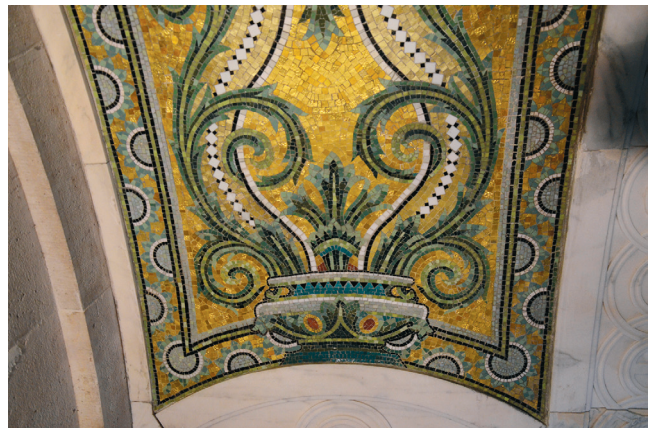
27. kép. A restaurált felület részlete 2015. december elején.

arányú keverékét használtuk. Az elkészült felület tisztítása után a fugák retusálására került sor, mely az eredeti felületek sajátosságait követve főképp az arany háttér egységét szolgálta (27-28. kép).
