Erdélyi Magyar Restaurátor Füzetek 17

Erdélyi Magyar Restaurátor Füzetek 17
Revista Restauratorilor Maghiari din Transilvania 17

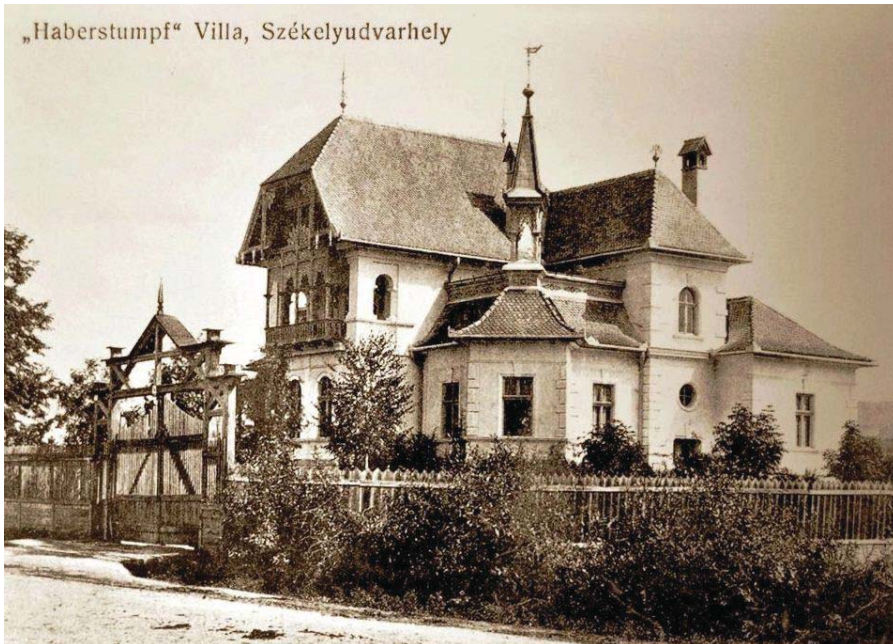
1. kép. A Haberstumpf család lakóháza, 1912 (korabeli képeslap).

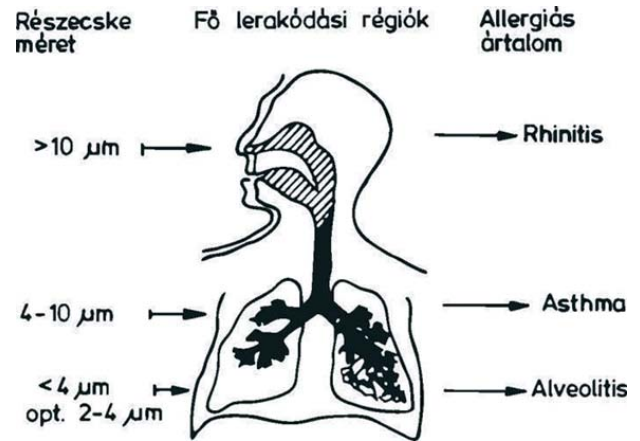
1. ábra. A részecskeméret és az ártalom kapcsolata. Zala 2012. alapján.

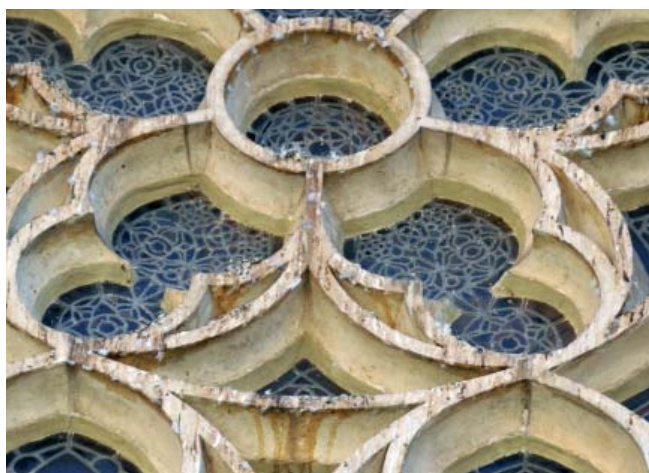
24. kép. Védelem nélkül a madarak gyorsan igénybe veszik és tönkreteszik a frissen felújított kőkereteket és az üvegeket. Fotó: a szerző.

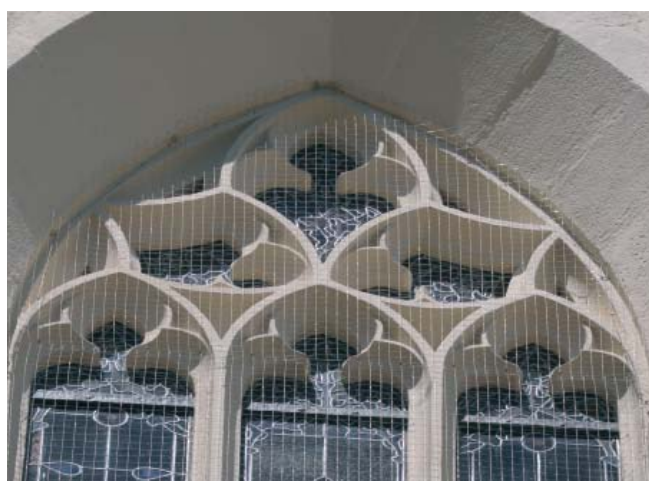
25. kép. A faragott kőkeretes ablakoknál a madarak elleni védekezés egyik legjobb módja a vékony madárháló.

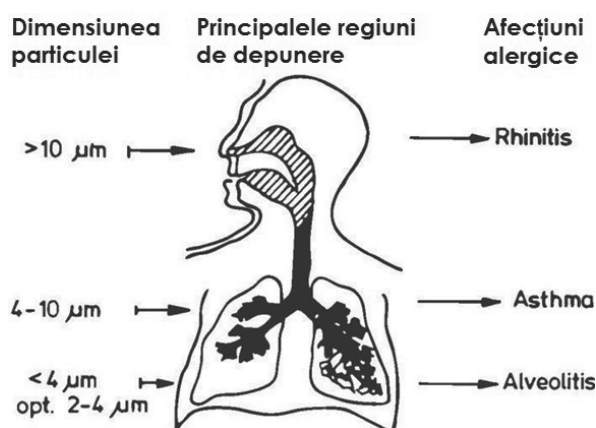
Fig. 1. Relația dintre dimensiunea particulelor și afecțiunea cauzată, după Zala 2012.
