Erdélyi Magyar Restaurátor Füzetek 23  
Revista Restauratorilor Maghiari din Transilvania 23

In memoriam Lázár-Prezsmer Kinga

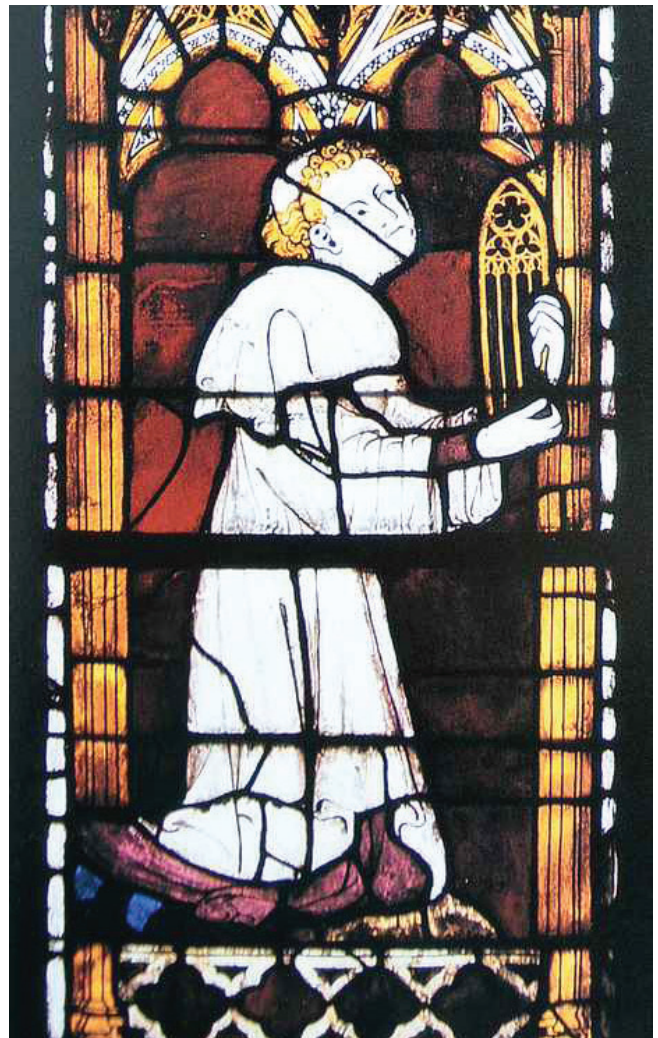
6. kép. Az evreuxi katedrális színes ablakán látható az imázsá-molyon térdeplő donátor, kezében a támogatott ablak mérműves kökeretével

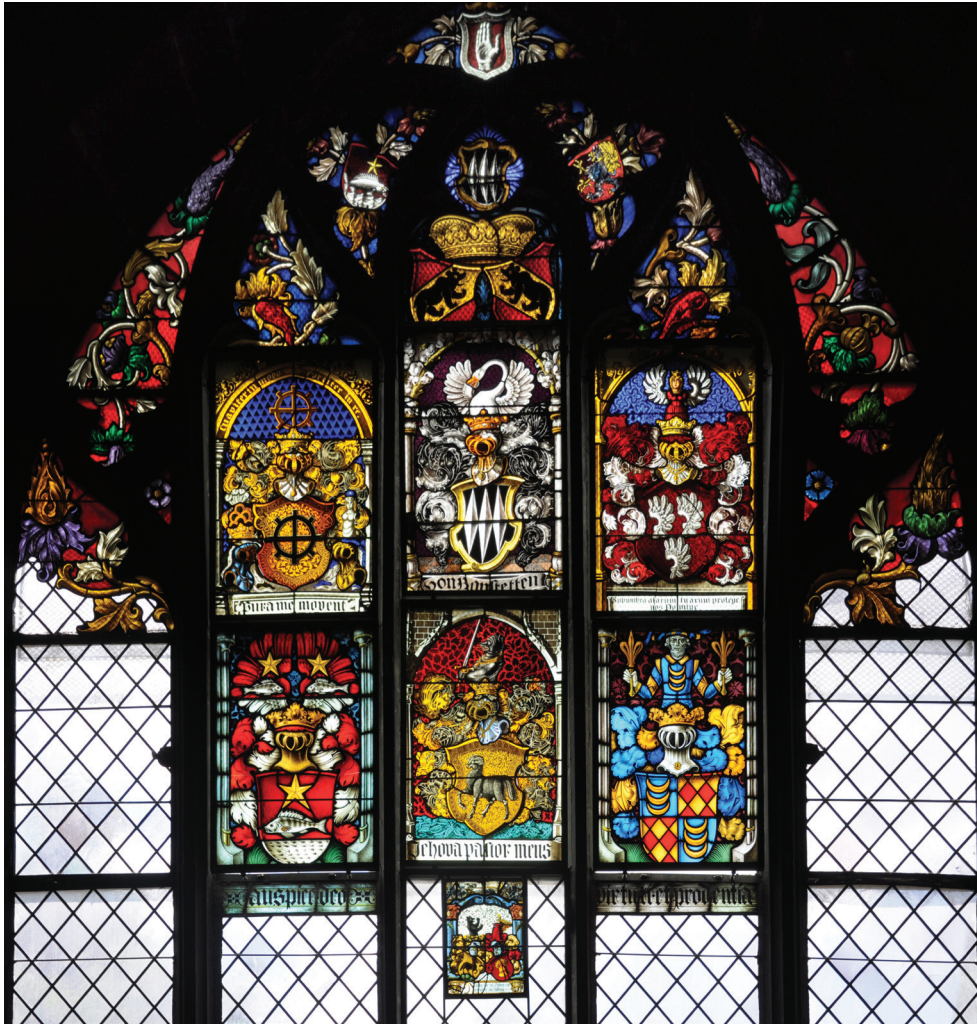
7. kép. A berni Münster címerüvegekkel telezsúfolt északi ablaka
